Амортизаторы капота
Mitsubishi Eclipse Cross (2018-)

A.ST.4010.1

Руководство по установке

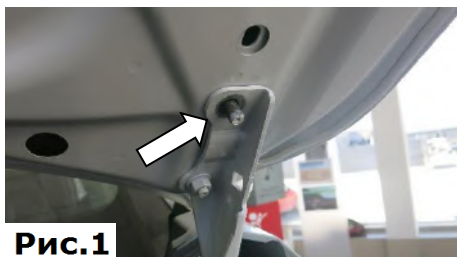
Рис.1

1. Открутить верхнюю гайку крепления капота торцевой головкой №12, (Рис.1).

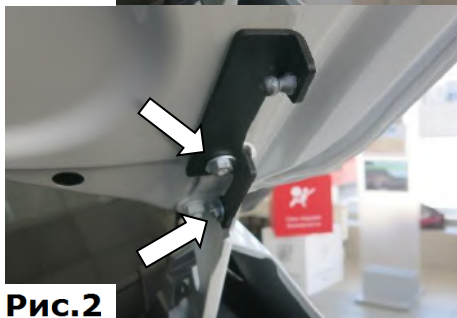
Рис.2

2. Установить кронштейн капота. Кронштейн фиксируется гайкой М8 спец. с шайбой 10. Также закрепить кронштейн к петле капота болтом М6х16 с двумя шайбами 6 ув. и гайкой М6. Прижать кронштейн к боковой стенке петли и сдвинуть до упора вниз (к лобовому стеклу). Затянуть болт М6х16 торцевой головкой №10 с усилием 9 Нм. Затянуть гайку М8 спец. торцевой головкой №13 с усилием 23 Нм, (Рис.2).

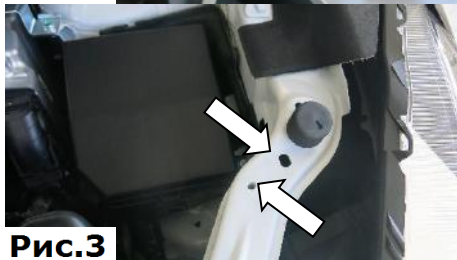
Рис.3

3. Кронштейн крыла крепится к штатным отверстиям, (Рис.3).

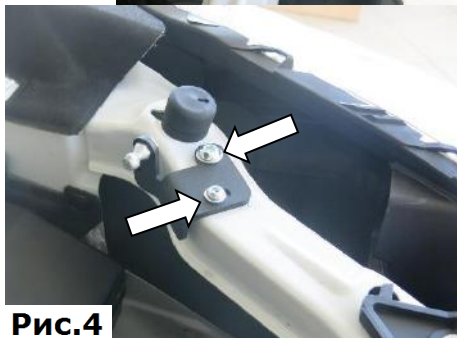
Рис.4

4. Установить кронштейн крыла. Вкрутить винт М6х20 с шайбой 6 в штатное резьбовое отверстие, закрепить винтом М8х20 с шайбой 8 и гайкой М8 в штатном отверстии. Прижать кронштейн к боковой стенке усилителя (в сторону фары). Затянуть винт М6х20 вставкой-битой HEX №4 с усилием 9 Нм. Затянуть винт М8х20 вставкой-битой HEX №5 с усилием 23 Нм, (Рис.4).

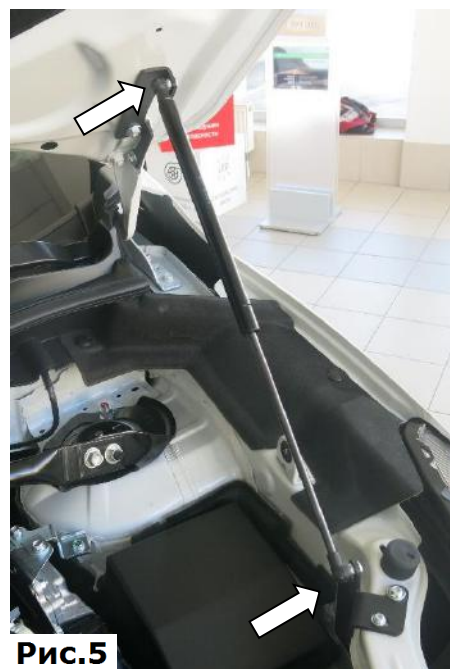
Рис.5

7. Убрать штатный упор. Защелкнуть фитинги амортизаторов на шарниры. Амортизаторы устанавливаются штоком к крылу (Рис.5).

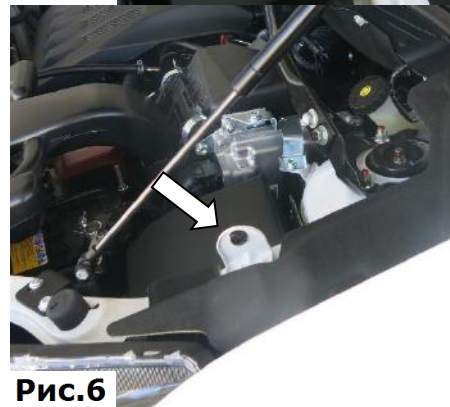
Рис.6

8. **Демонтировать штатный упор**, (Рис.6). Плавно и без рывков не до конца закрыть капот. Убедиться в отсутствии контакта кронштейнов и амортизаторов с агрегатами и элементами кузова автомобиля.
