Амортизаторы капота

Lada Kalina 2013-2018 /

Granta (2011-09.2018)

# ПАСПОРТ

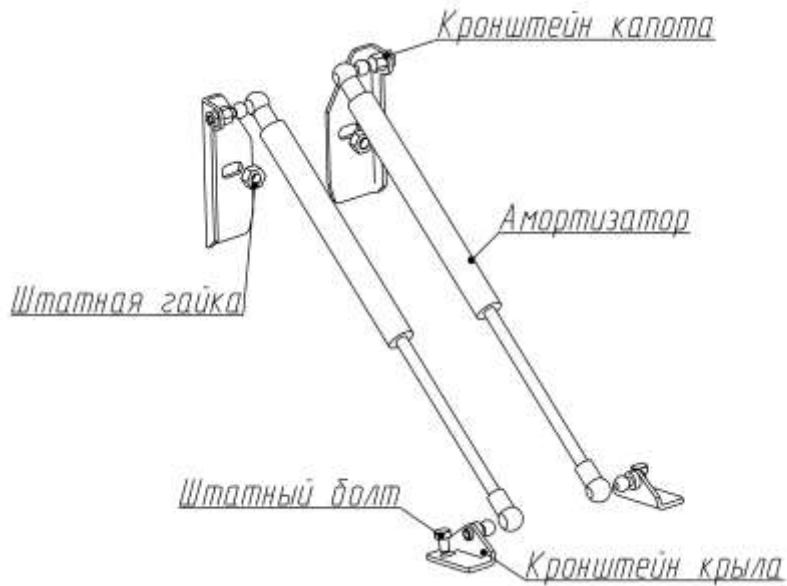
Амортизатор 095381.....2 шт.  
Кронштейн капота.....2 шт.

Кронштейн крыла.....2 шт.  
Инструкция по установке.....1 шт.

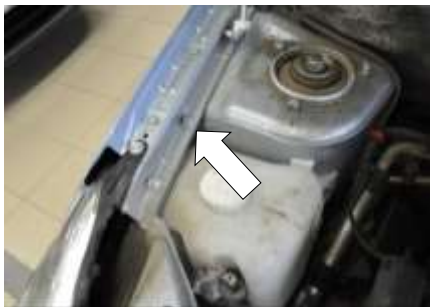
Рис.1

1. Открутить болт крепления крыла торцевой головкой №10. (рис.1)

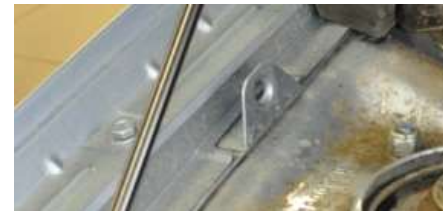
Рис.4

6. Демонтировать штатный упор. Демонтировать пластиковое крепление упора. (рис.4)

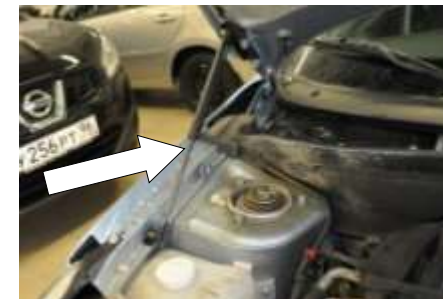
Рис.5

Установить амортизаторы штоком к крылу. (рис.5)
